TOMA DE DATOS Y OBSERVACIONES DE CAMPO, LAGUNA DEL MAULE, SECTOR CERRO COLORADO.

**INFORME REALIZADO POR ONG ANDES SUSTENTABLE
OBSERVACIONES EN TERRENO 13 Y 14 DE JUNIO DEL 2020.**

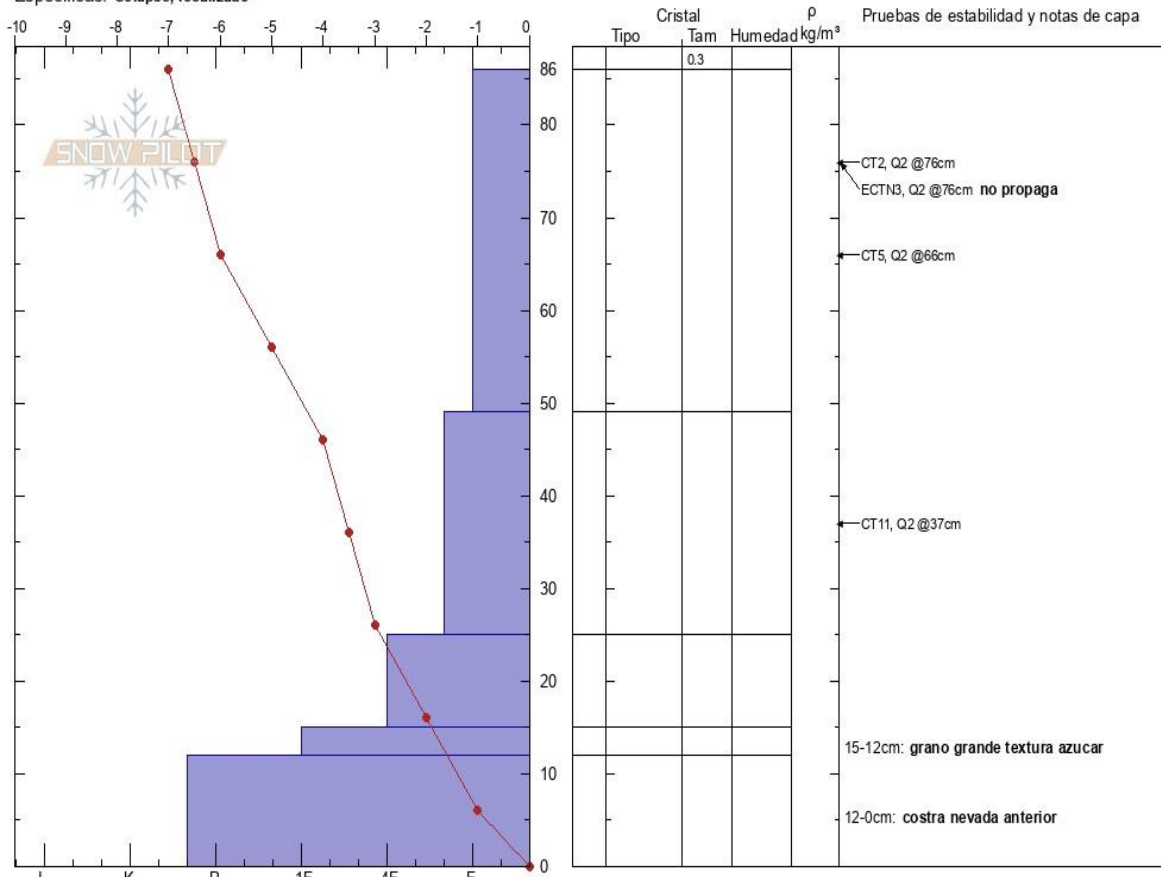
CAMPAMENTO COLORADO [barbara menses] Estabilidad: HS: 86 Notas del capas:
LAGUNA DEL MAULE 13/06/2020 - 13:00 Temp. del aire: -1°C PF: 45 15-12cm: grano grande textura azucar
 Chile Coordinada: -35.98651S, -70.53476W Cielo: FEW PS: 20 12-0cm: costra nevada anterior
 Elevación: 2148 m Ángulo de inclinación: 20° Precipitación: NO
 Exposición: SE Carga del Viento: previamente Viento: Calm
 Especificas: Colapso, localizado

Notas: se realizo la calicata en una ladera cargada por viento de la tormenta anterior, esta duro dos dias y dejo un total de 50 cms de nieve nueva.

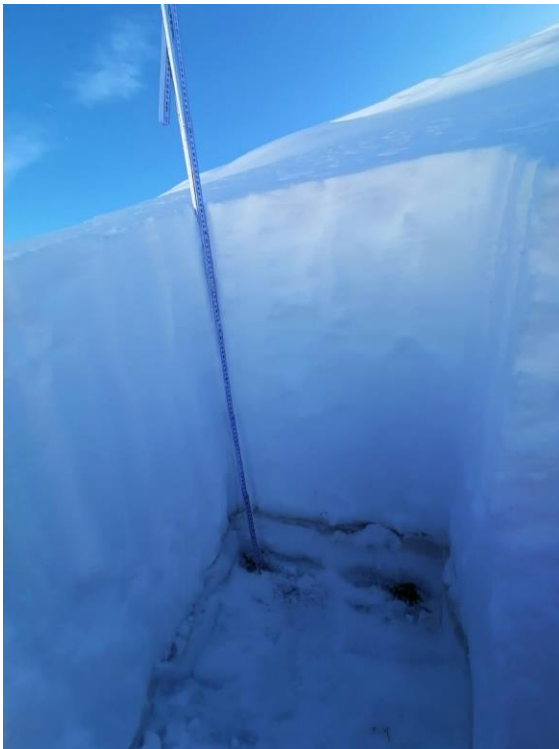
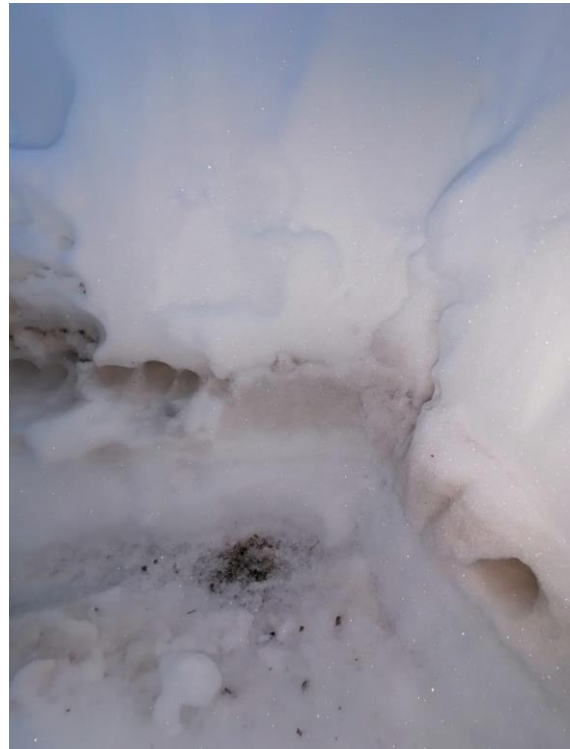
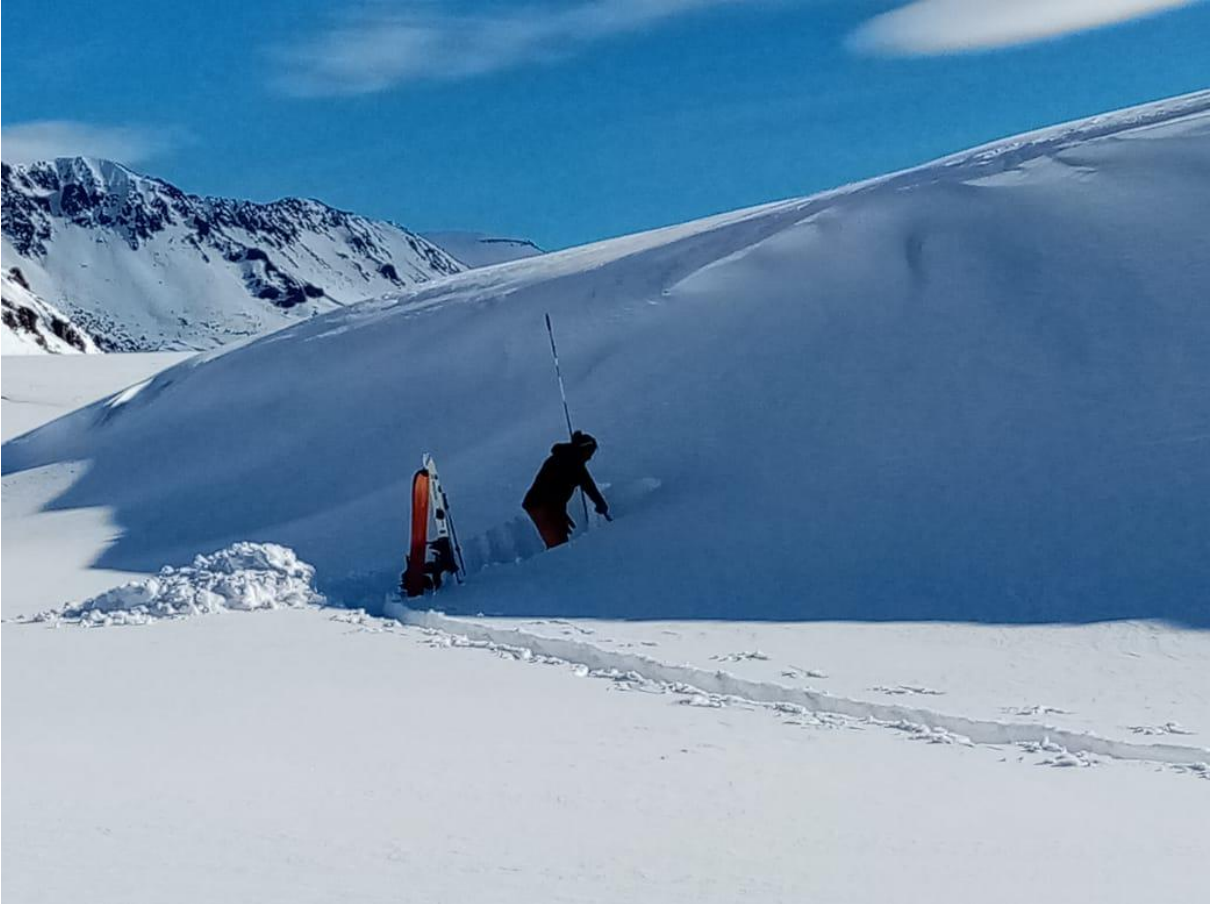
IMAGENES DE LA CONSTRUCCION DEL PERFIL

SE OBSERVARON VARIAS CAPAS EN EL MANTO, ESTE CON UNA ALTURA DE 86 CMS. A LOS 10 CMS. SE PRODUJO EL PRIMER CORTE DEL MANTO, CON 2 GOLPES DE MANO EN EL TEST DE COMPRESION, CON UNA RESITENCIA DE 1 PUÑO, ESTA CAPA VA DESDE LOS 86 CMS ALOS 49 CMS CON UN INDICE DE DUREZA DE PUÑO (F) LUEGO DE LOS 49 A 25 CMS. NOS ENCONTRAMOS CON OTRA CAPA CON UN POCO MAS DE DUREZA, 1 PUÑO + (F+), LUEGO DE LOS 25 A LOS 15 CMS UN INDICE DE DUREZA DE 4 DEDOS, DESDE LOS 15 A LOS 12 CMS UNA CAPA CON INDICE DE DUREZA DE 1 DEDO (1F) Y FINALMENTE LA CAPA DESDE LOS 12 A LOS 0 CMS O TIERRA, LA CUAL TIENE UN INDICE DE DUREZA DE LAPIZ (P), OBSERVANDO LA TOMA DE TEMPERATURA SE PUEDE DECIR QUE EL MANTO ES BASTANTE ESTABLE, QUE A PESAR DE NO OBSERVAR LOS GRANOS, SE CONCLUYE QUE LOS GRANOS ESTAN REDONDEANDO Y POR ENDE EL MANTO DEBIERA SER MAS ESTABLE CADA DIA QUE PASA.

SE REALIZA EL TEST DE COLUMNA EXTENDIDA PARA VER LA PROPAGACION DE LA FRACTURA EN LA CAPA, ESTA SE ASIENTA A LOS 10 CMS PUNTO EN EL QUE SE ASIENTA LA CAPA DE NIEVE NUEVA PERO NO PROPAGA.(ECTN)

SE PUEDE CONCLUIR QUE LAS CONDICIONES DEL MANTO PARA EL DIA 13 DE JUNIO DEL 2020, ESTAN BASTANTE ESTABLES PARA LADERAS DE ORIENTACION ESTE O SUR-ESTE, PARA EL RESTO DE LAS CARAS, TALES COMO LA CARA SUR, LA CONDICION PUEDE SER DE MAS CUIDADO, YA QUE ACUMULAN MAS NIEVE POR LA DIRECCION DEL VIENTO DE LA TORMENTA QUE CESO HACE 24 HORAS DE REALIZADO EL TEST, POR LO TANTO TENER PRECAUCION SECTORES CON PENDIENTE MAYOR A 30 GRADOS Y ZONAS CON ACUMULACION DE VIENTO SEGUN LOS DATOS ARROJADOS POR LOS TEST APLICADOS EN TERRENO.

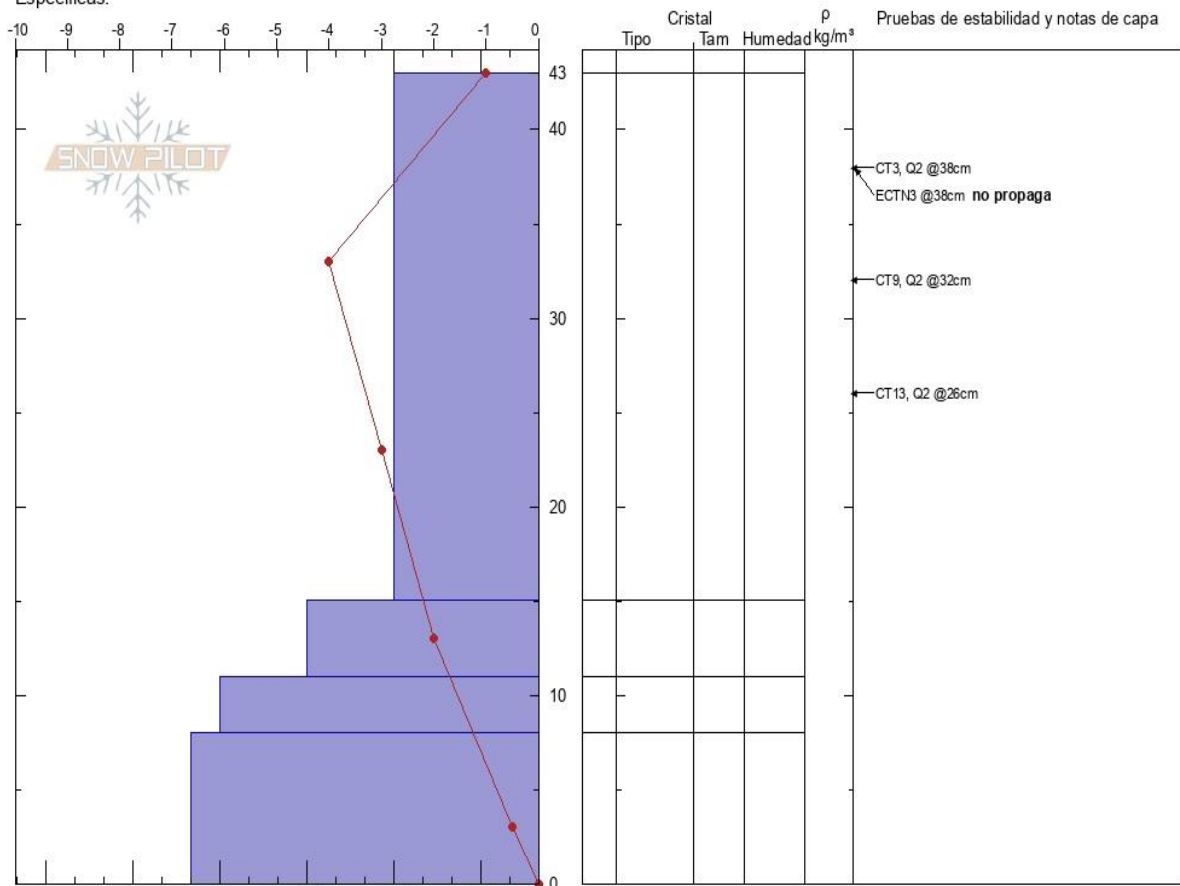
CERRO COLORADO OES *barbara meneses*
LAGUNA DEL MAULE 14/06/2020 - 12:00 Estabilidad: HS: 43 Notas del capas:
 Chile Coordinada: -35.99967S, -70.51987W Temp. del aire: 3°C PF: 25
 Elevación: 2612 m Ángulo de inclinación: 24° Precipitación: NO PS: 15
 Exposición: W Carga del Viento: Viento: Brisa leve
 Especificas:

Notas: se realizo esta calicata en la cara oeste del cerro colorado, esta cara es la mas afectada por el viento y el asoleamiento, se realizo la calicata el segundo dia después de la tormenta, ambos días estuvieron soleados, el primer día temperatura ambiente -1 y el día de la calicata temperatura ambiente 3 grados sobre cero

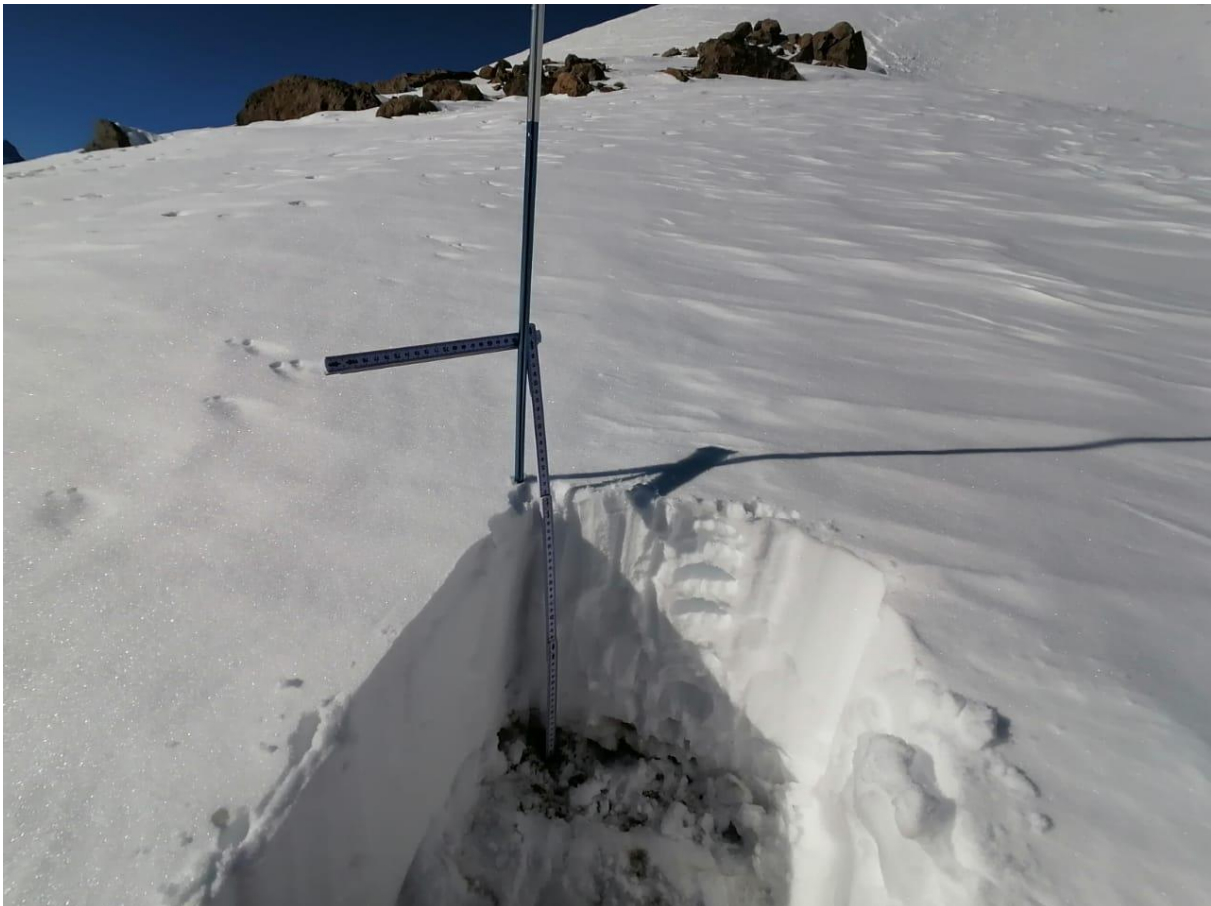
IMAGENES DE LA CONSTRUCCION DEL PERFIL

SE OBSERVARON VARIAS CAPAS EN EL MANTO, ESTE CON UNA ALTURA DE 43 CMS. A LOS 10 CMS. SE PRODUJO EL PRIMER CORTE DEL MANTO, CON 3 GOLPES DE MANO EN EL TEST DE COMPRESION, ESTA CAPA VA DESDE LOS 43 CMS ALOS 15 CMS CON UN INDICE DE DUREZA DE 4 DEDOS (4F) LUEGO DE LOS 15 A 11 CMS. NOS ENCONTRAMOS CON OTRA CAPA CON UN POCO MAS DE DUREZA, 1 DEDO (1F), LUEGO DE LOS 11 A LOS 08 CMS UN INDICE DE DUREZA DE LAPIZ (P), DESDE LOS 08 CMS A LOS 0 CMS O TIERRA, LA CUAL TIENE UN INDICE DE DUREZA DE LAPIZ + (P+), OBSERVANDO LA TOMA DE TEMPERATURA SE PUEDE DECIR QUE EL MANTO ES BASTANTE ESTABLE, QUE A PESAR DE NO OBSERVAR LOS GRANOS, SE CONCLUYE QUE LOS GRANOS ESTAN REDONDEANDO Y POR ENDE EL MANTO DEBIERA SER MAS ESTABLE CADA DIA QUE PASA.

SE REALIZA EL TEST DE COLUMNA EXTENDIDA PARA VER LA PROPAGACION DE LA FRACTURA EN LA CAPA, ESTA SE ASIENTA A LOS 05 CMS PUNTO EN EL QUE SE ASIENTA LA CAPA DE NIEVE NUEVA PERO NO PROPAGA.(ECTN)

SE PUEDE CONCLUIR QUE LAS CONDICIONES DEL MANTO PARA EL DIA 14 DE JUNIO DEL 2020, ESTAN BASTANTE ESTABLES PARA LADERAS DE ORIENTACION OESTE, PARA EL RESTO DE LAS CARAS, TALES COMO LA CARA SUR, LA CONDICION PUEDE SER DE MAS CUIDADO, YA QUE ACUMULAN MAS NIEVE POR LA DIRECCION DEL VIENTO DE LA TORMENTA QUE CESO HACE 48 HORAS DE REALIZADO EL TEST, POR LO TANTO TENER PRECAUCION SECTORES CON PENDIENTE MAYOR A 30 GRADOS Y ZONAS CON ACUMULACION DE VIENTO SEGUN LOS DATOS ARROJADOS POR LOS TEST APLICADOS EN TERRENO. LA TORMENTA CESO 48 HRS ANTES DE LA TOMA DE DATOS, POR LO TANTO EXISTE INESTABILIDAD ESPERADA PARA EL PERIODO DE TIEMPO QUE HA TRANSCURRIDO.
